TEKNILLINEN KORKEAKOULU

Pekka Miettinen

OSASTOIVAT RAKENTEET PALORISKIEN HALLINNASSA

Diplomityö, joka on jätetty
tarkastettavaksi diplomi-insinöörin
tutkintoa varten Espoossa 07.12.1994.

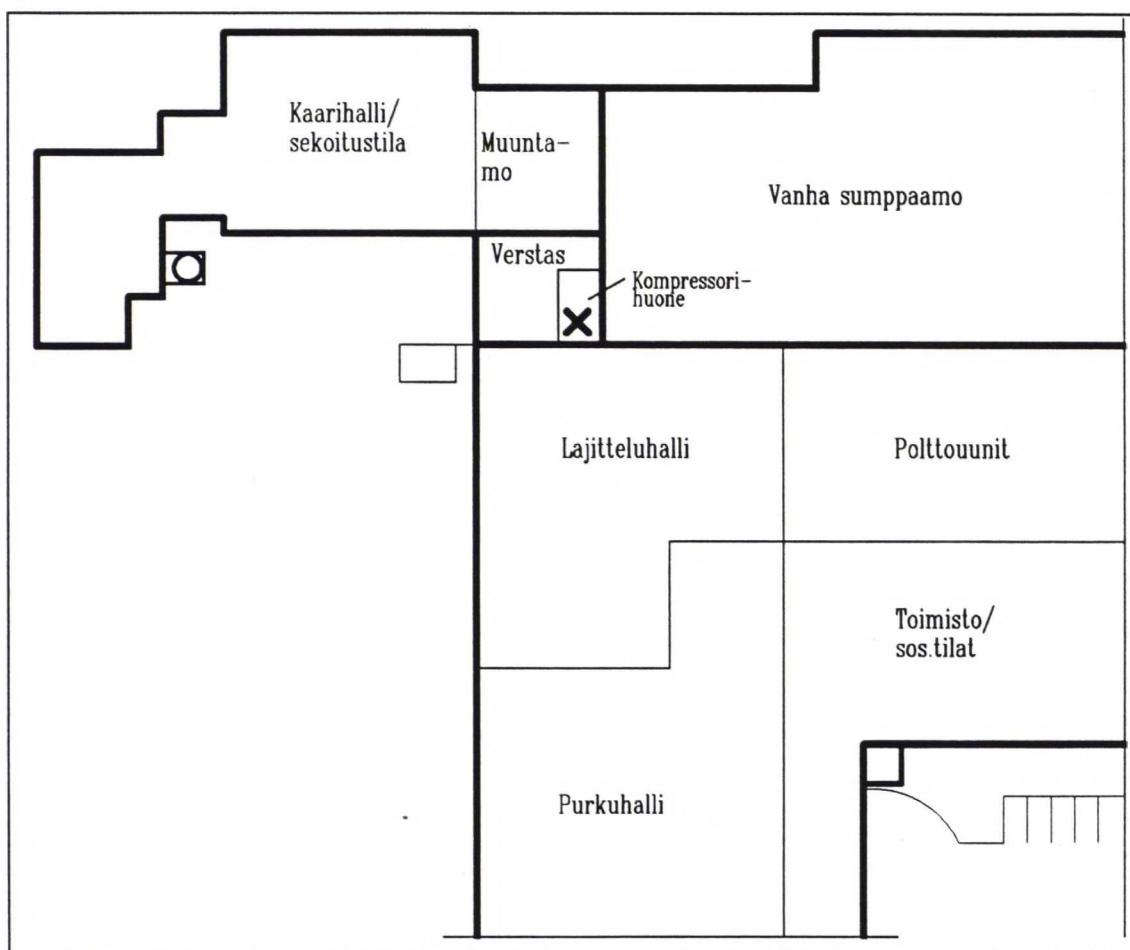
Palo oli saanut alkunsa kompressorihuoneesta, joka oli samassa tilassa entisen verstaan kanssa, ks. kuva 5.1. Verstaas oli rakennettu 1960-luvulla ja sen kattorakenteissa tiedettiin olevan runsaasti palokuormaa. Verstasta käytettiin tiilen sahaukseen ja tilapäisesti työko-

Kuva 5.1. Tiilitehtaan yleisjärjestys, missä palon syttymiskohta on merkitty rastilla. Verstaas oli osastoitu omaksi palo-osastoksi ja siitä oli erotettu kevyillä seinillä kompressorihuone. Palo levisi verstaan katosta lajitteluhallin kattorakenteisiin, mihin palon eteneminen pysäytettiin.

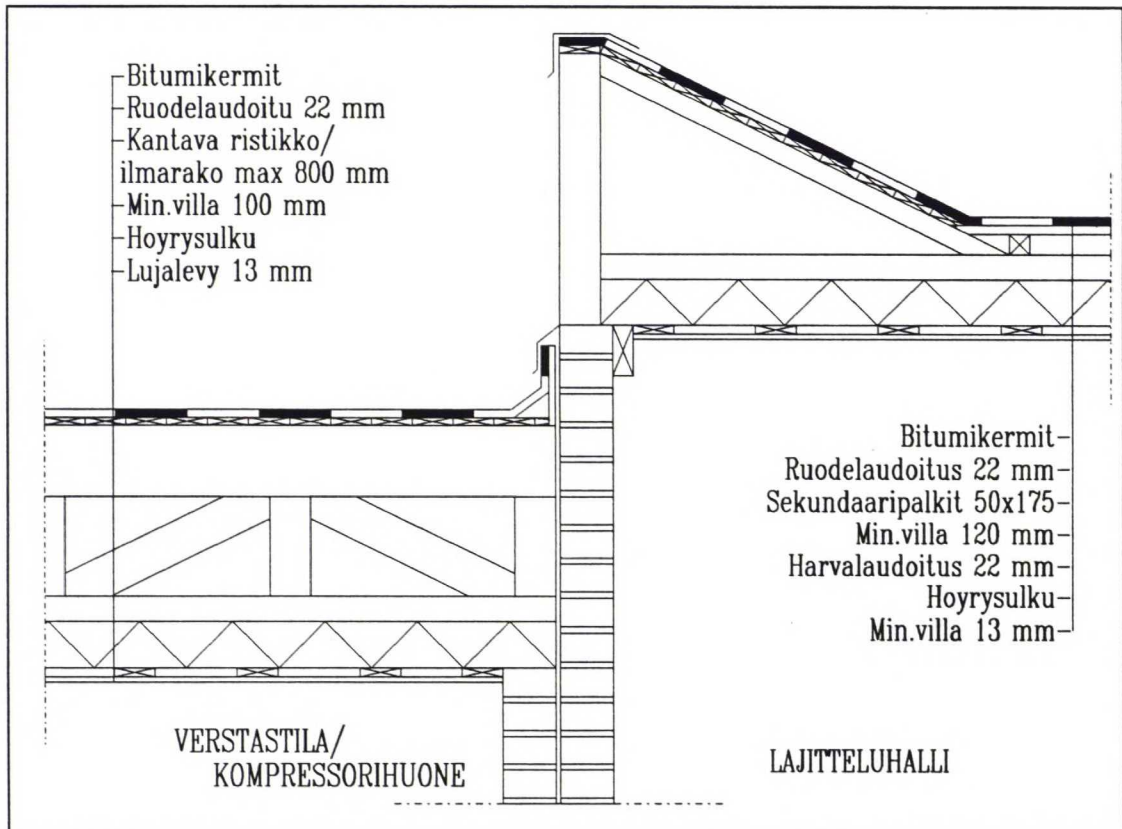
Verstashallin kattorakenne oli lujalevy, höyrysulku, lasivilla, ilmarakko, aluslaudoitus ja

Kuva 5.2. Vanha verstastilan ja lajitteluhallin väliset kattorakenteet. Palo levisi kompressorihuoneesta lajittelutilan kattorakenteisiin tätä kautta.

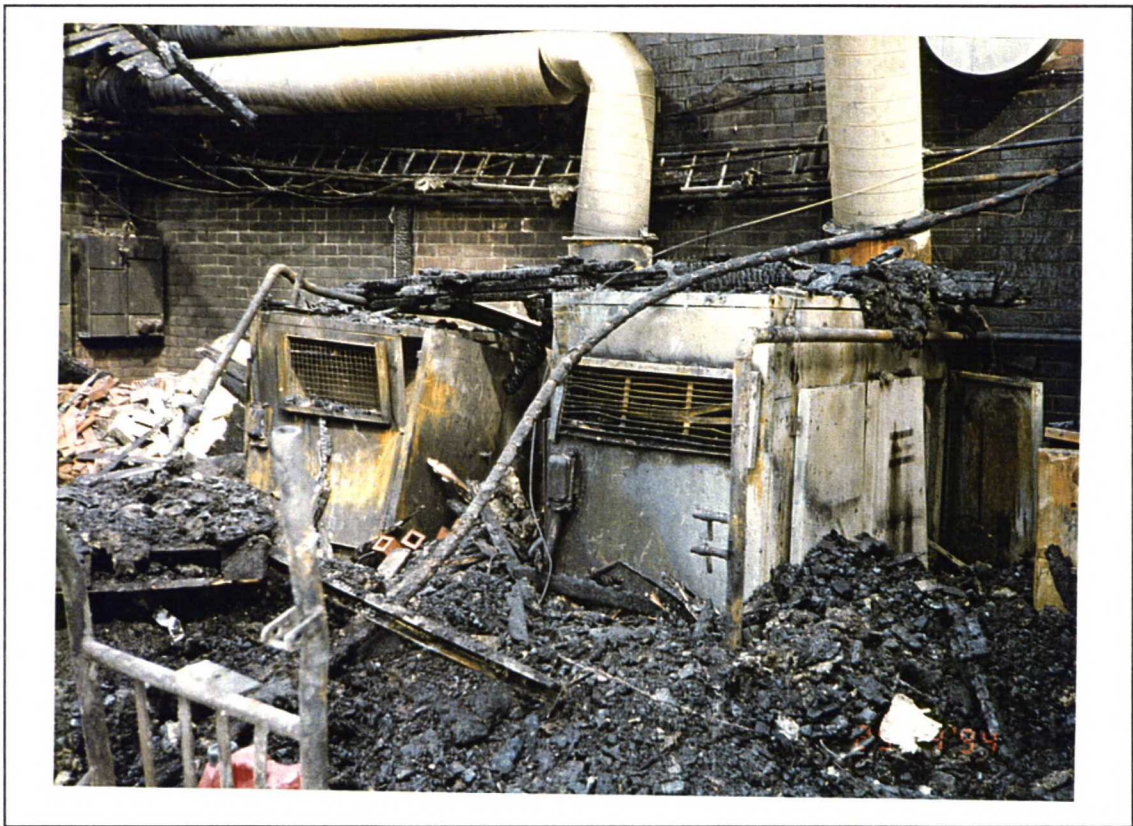
Kompressorien tehot olivat 5 m³/h ja 7 m³/h. Kompressoreista oli käytössä suurempi, joka oli vuodelta 1984 tai 1985. Kompressorien öljynerottimet oli vaihdettu paloa edeltäneenä päivänä. Palo alkoi kompressorihuoneesta ja palon alun syynä on voinut olla

Kuva 5.3. Palo sai alkunsa tästä kompressorihuoneesta, joka oli erotettu keveillä lujalevyseinillä verstaasta. Palo pääsi verstaan kattorakenteisiin ja tätä kautta tuli levisi lajitteluhallin kattorakenteisiin. Kuvassa ovat etualalla tuhoutuneet kompressorit.

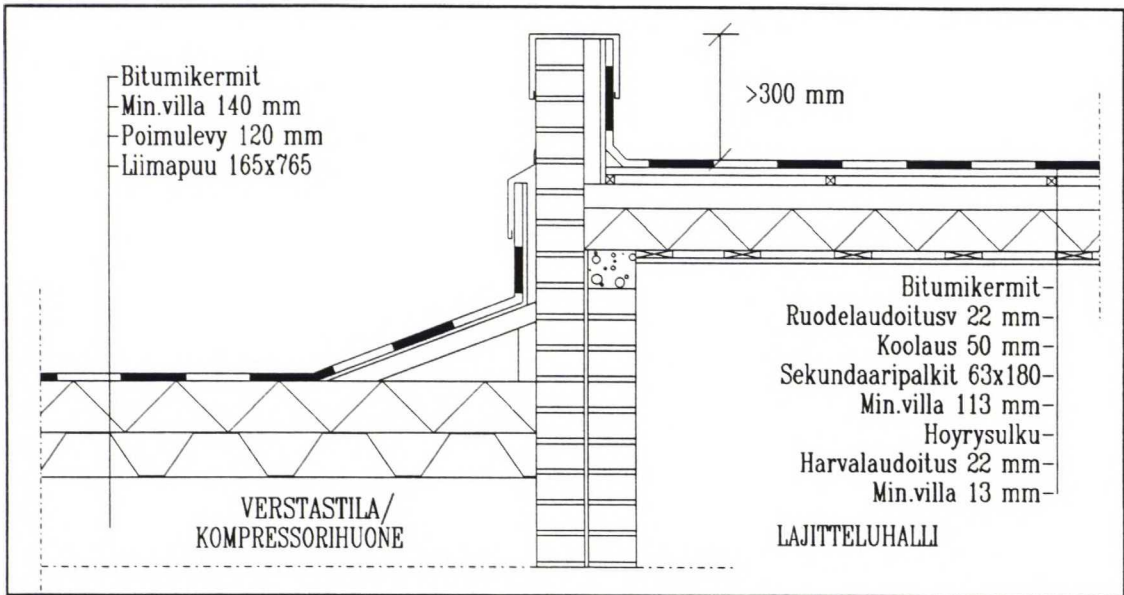
Kuva 5.4. Verstastilan ja lajitteluhallin välinen uusi kattorakenne, joka estää palon leviämisen paloteknisestä osastosta toiseen. Osastoivaa seinää voidaankin tällaisena rakenteena pitää palomuurina.

Kompressorihuone rakennetaan uudelleen verstashalliin. Seinät tulevat olemaan tiiltä ja katto rakennetaan liittolaatasta, jonka vuoksi kompressorihuoneesta tulee oma palotekninen osasto. Läpivienteinä uudesta kompressorihuoneesta muihin osastoihin tulee paineilma putket ja muutamat kaapeliläpiviennit. Kompressoreiden ilmanotto ja poistoilma tulevat erillisinä aukkoina kompressorihuoneen katolle ja seiiniin. Kompressoreiden pois-

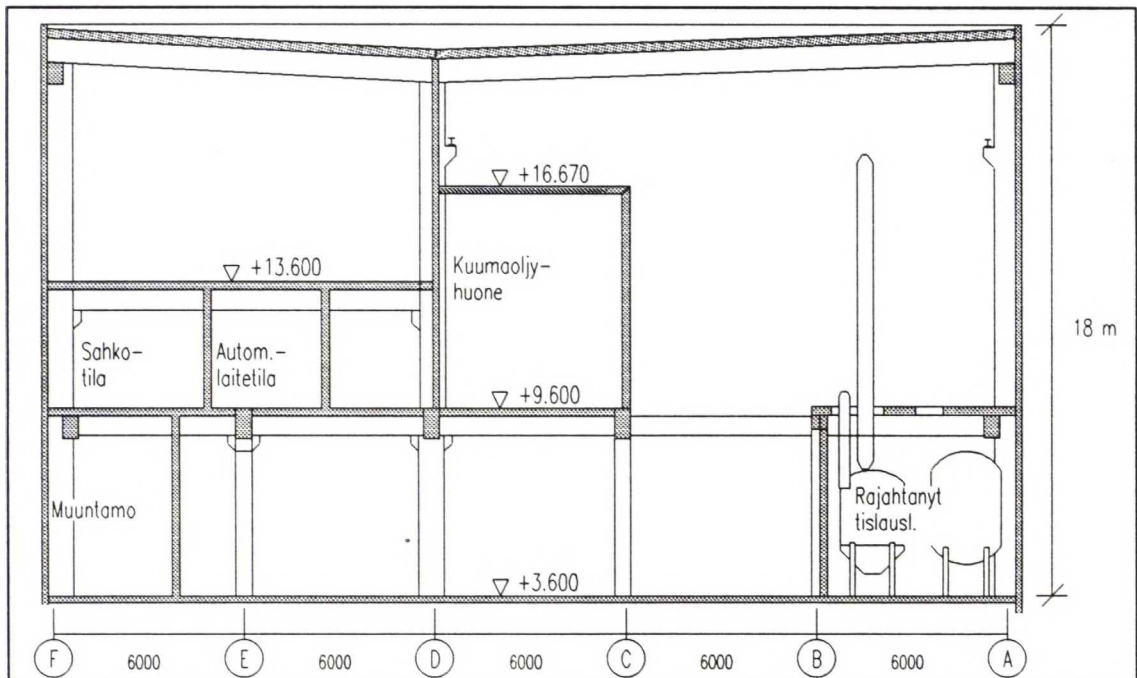
Räjähdyks tapahtui alimmassa kerroksessa rakennuksen ulkonurkkatilassa, jota rajoitti kahdelta puolelta ulkoseinä ja kahdelta puolelta 160 mm teräsbetoninen väliseinä.

Kuva 5.6. Yleisleikkaus tehtaasta räjähdystilan kohdalta. Kuvassa nimetyistä tiloista vain muuntamo ei kärsinyt räjähdyksessä vaurioita. Räjähdystilassa yläpohja oli 250 mm ja väliseinät 160 mm paikallavalettua teräsbetonia.

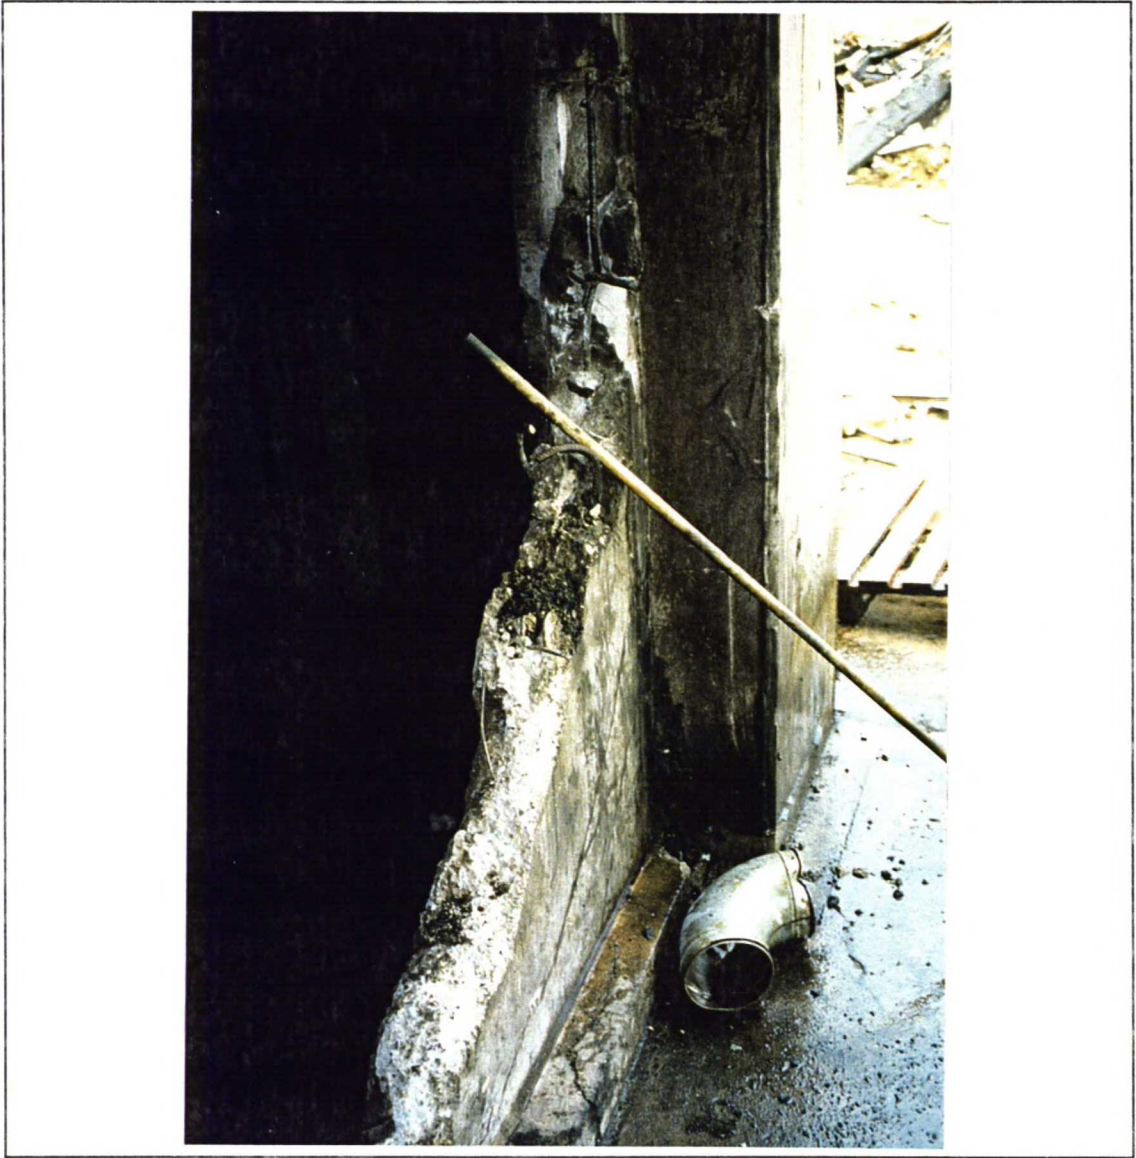
Räjähdystilaa ympäröineet ulko- ja väliseinät tuhoutuivat räjähdysten voimasta täysin, kuva 5.6. Räjähdytilan yläpuolella ollut 250 mm vahvuinen paikallavalettu teräsbetoni-laatta nousi räjähdysten voimasta ylöspäin ja laskeutui takaisin paikalleen. Vaikka välipohjaa ja -seiniä ei voida pitää osastoivina niissä olleiden aukkojen vuoksi, sitoivat ne niin paljon räjähdysten tuottamaa energiaa, että koko tehdasta vaurioittaneilta vahingoilta välttyttiin.

Räjähdyksen aiheuttama paineaalto vahingoitti tehtaalla osastoituja seiniä, joiden osastointi oli tehty kalkkihiekkatiiliä käyttäen, mikä ei kestänyt räjähdystä. Tiiliseiniin tuli räjähdysten vaikutuksesta halkeama 45° kulmaan ja halkeaman leveys vaihteli 5-10 mm välillä.

Kuva 5.7. Räjähdyksen voimasta räjähdystilan paikallavaletut teräsbetoniset 160 mm väliseinät tuhoutuivat lähes täysin, vain nurkkiin jäi pienet palat. Räjähdykset voimaksi on arvioitu 5-6 MPa.

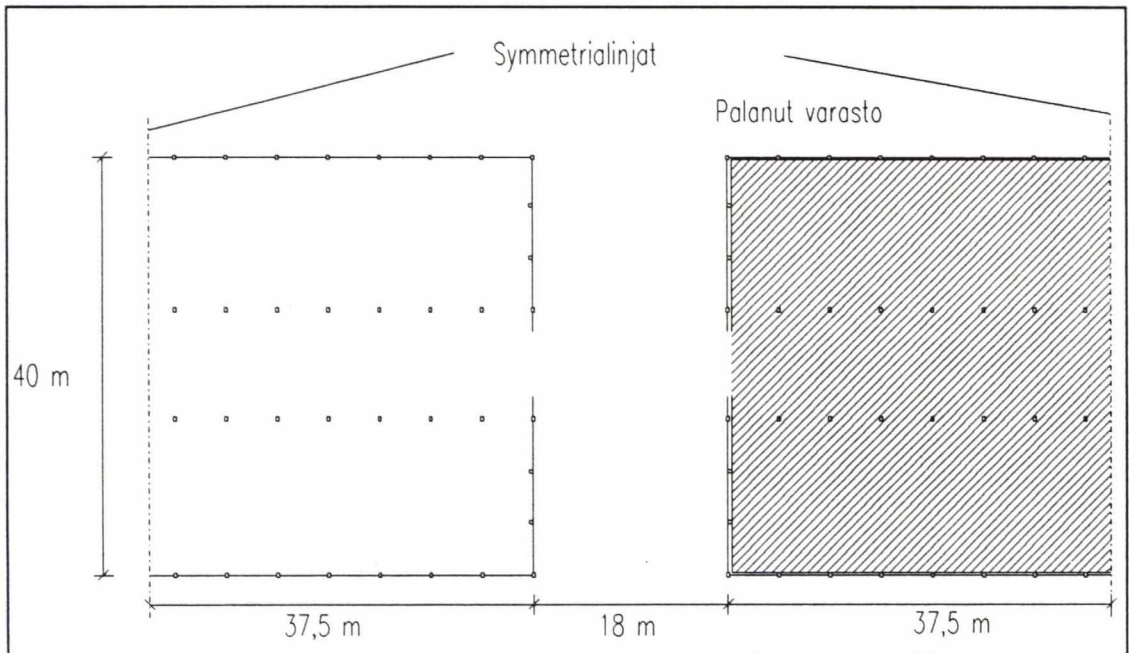
Kuva 5.8. Palaneen tuotevaraston etäisyys viereistä varastosta oli 18 metriä. Kummassakaan varastossa ei olleet päätyovet paikallaan, mutta palokunnan onnistui estää palon eteneminen toiseen varastoon. Teollisuusvakuutuksen suojeluohjeista laskettuna varastojen välinen etäisyys olisi pitänyt olla 23 m.

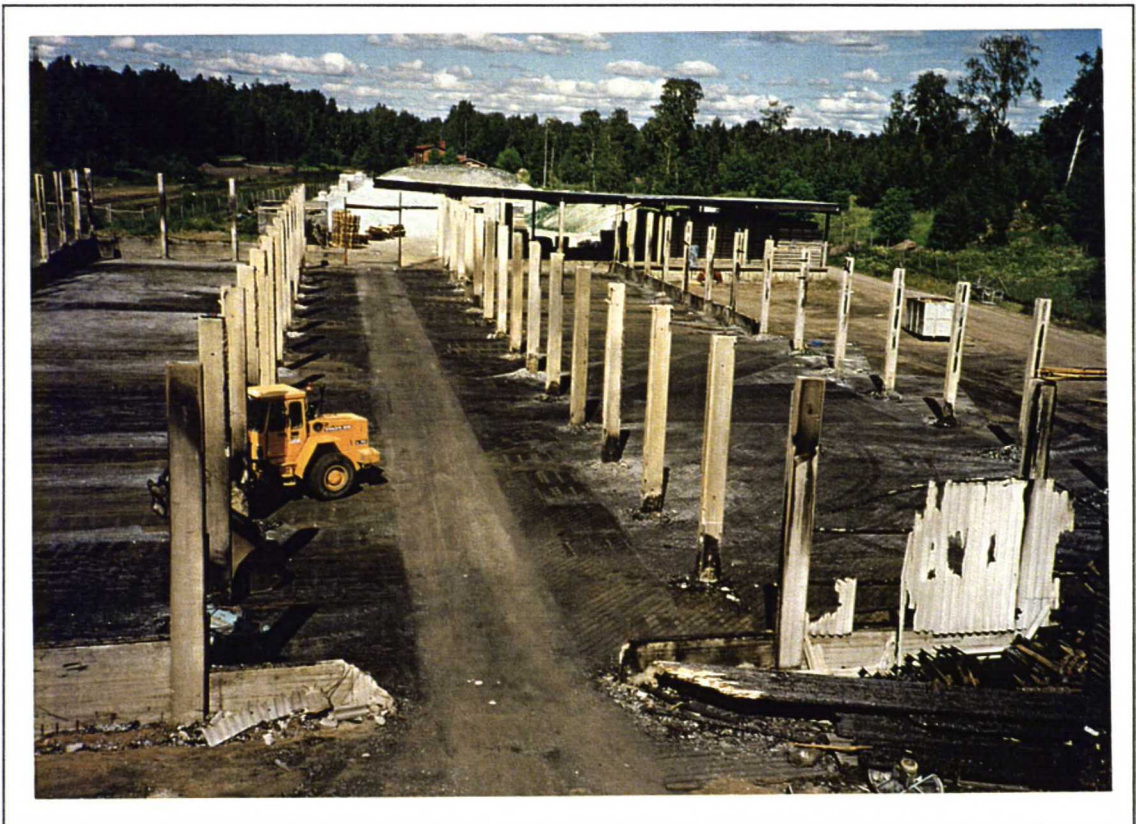
Kummankaan varaston päätyaukoissa ei ollut ovea, kuva 5.9, mikä vaikeutti varaston

Kuva 5.9. Palossa tuhoutunut varastorakennus palon jälkeen. Kuva otettu palolta säilyneen varaston katoilta ja etualalla näkyy palaneen varaston kattopalkkeja.

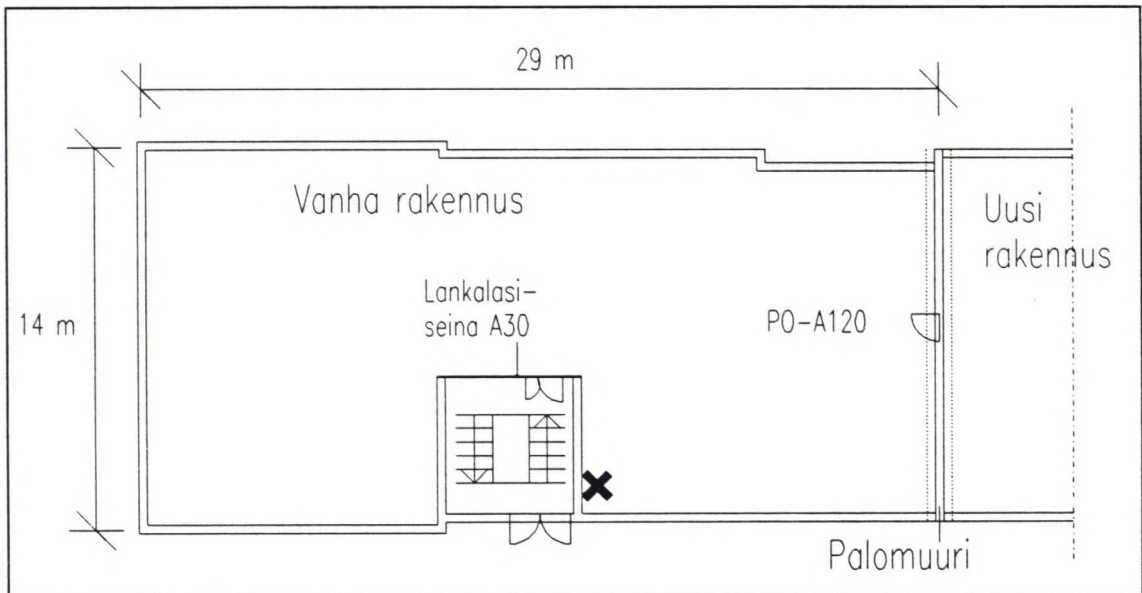
Tulipalo sattui sairaalarakennuksessa, joka oli kaksiosainen ja kaksi maanpäällistä kerrosta käsittävä rakennuskompleksi. Vanhempi rakennuksista tuhoutui palossa kellarikerrosta lukuunottamatta kokonaan ja uudempi rakennus kärsi savuvahinkoja. Tuhoutuneessa rakennuksessa oli 340 m² kahdessa kerroksessa ja kellarissa oli 300 m². Vanha rakennus oli rakennettu 1960-luvulla ja kun sen toiseen pätyyn rakennettiin uusi rakennus, tehtiin nyt tuhoutuneessa rakennuksessa peruskorjaus. Rakennukset erotettiin 1980-luvulla tehdyssä uudisrakennuksessa ja peruskorjauksessa palomuurilla, kuva 5.12.

Kuva 5.12. Vanhan sairaalarakennuksen palon syttymispaikka merkitty rastilla. Palon syttymishetkellä rakennukset olivat tyhjillään ja paloilmoituslaitos teki palohälytyksen. Porraskäytävän osastointi piti hyvin ja palomuurin yhdessä palokunnan toiminnan ansiosta esti palon leviämisen uuden rakennuksen puolelle.

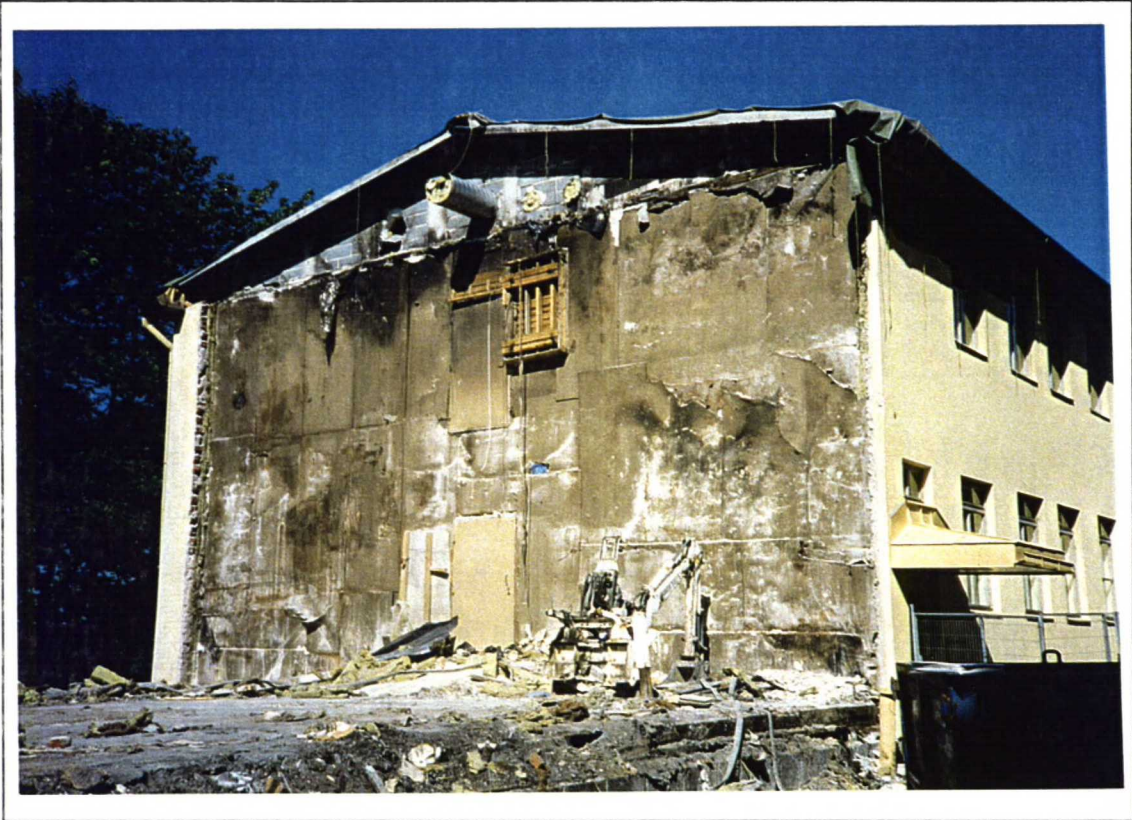
Vanha ja uusi rakennus oli erotettu palomuurilla, joka oli 125 mm paksuinen betoniseinä ja jokaisesta kolmesta kerroksesta johti palo-ovi palomuurin läpi. Palo-ovet olivat valmistajan ilmoituksen mukaan A120-luokan palo-ovia, mutta oville puuttui tyyppihyväksyntä. Palo-ovien tiivistys betoniseinään ei ollut täysin tiivis vaan siinä oli pieniä rakoja, jotka eivät kuitenkaan olleet läpi seinän. Tämä ei heikentänyt ovien toimintaa vaan palo-ovet toimivat hyvin, vaikkakin ovet olivat palon aikana niin kuumia ettei oviin voitu käsin koskea.

Kuva 5.13. Palon eteneminen vanhasta rakennuksesta uuteen rakennukseen saatiin pysäytettyä kuvan palomuurin. Palomuurissa on vesikatolla 300 mm betoniset levitykset molemmin puolin palomuuria, joten palo ei päässyt leviämään tätäkään kautta.

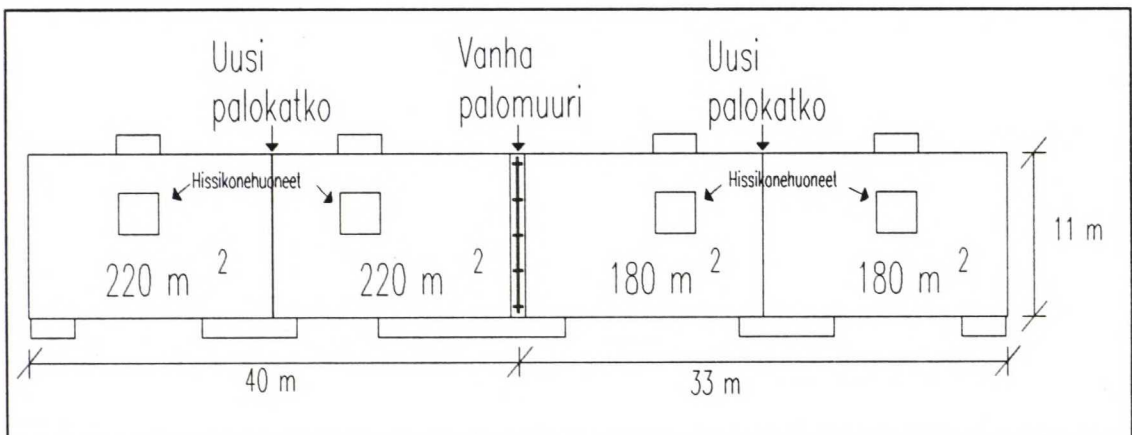
Ullakko oli katkaistu muuratulla 130 mm paksuisella palomuurilla, joka sijaitsee raken-

Kuva 5.14. Asuinkerrostalon vesikatto, joka tuhoutui palossa kokonaan. Kuvaan on merkitty myös katon korjauksessa tehtävät uudet palokatkot.

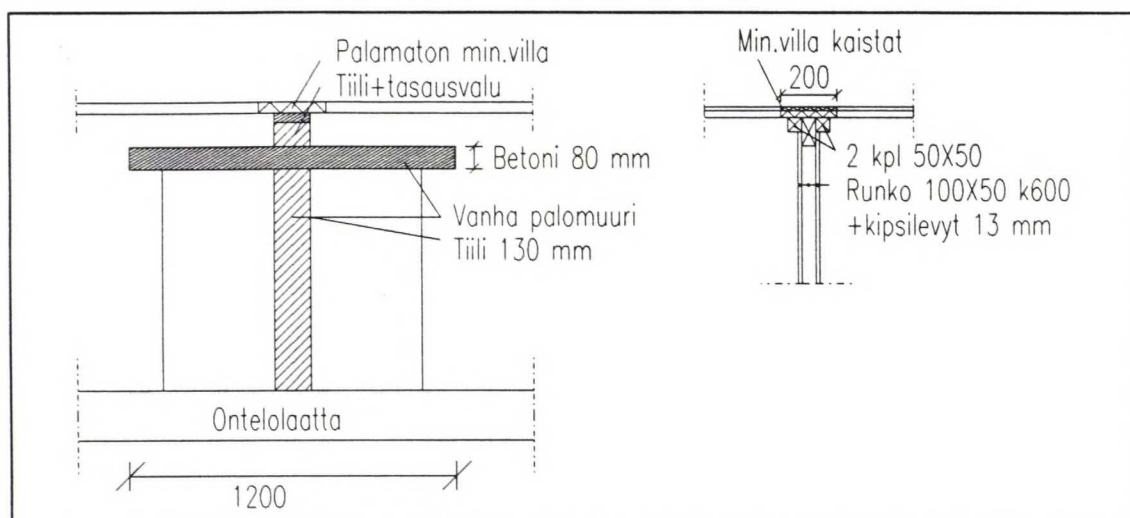
Kuva 5.15. Uuden ja vanhan palokatkon periaateratkaisut. Vanhan palokatkon levityksillä ei uudessa rakenteessa ole mitään merkitystä, koska ruodelaudoituksen ja betonin väliin jää noin 10 cm vapaa tila.

Vesikatto rakennetaan uudestaan siten, että jokainen porraskäytävä osastoidaan ullakotilojen osalta omiksi osastoiksi, jolloin osaston kooksi ullakolla tulee noin 200 m². Rakenteena käytetään puurunkoista kipsilevyseinää ja kipsilevyjen väliin tulee mineraalivillaa, tällä rakenteella saavutetaan B30 palonkestoajaluokka. Kipsilevyjen yläpäästä tiivistetään mineraalivillalla konesaumattun pellin alapintaan. Levyrakenteisten palokatkojen tiivistäminen niin tiiviiksi, että se palotilanteessa kestää sille asetetun palonkestoajan, vaatii suurta huolellisuutta ja tarkkuutta työn suorituksessa, ks. kuva 5.15. Useissa tapauksissa juuri kevyiden osastoituvien rakenteiden osalla tiiviiden saavuttaminen palotilanteessa on osoittautunut hyvin vaikeaksi, ks. luku 4.
